尾張西支部

同じ場所での不法投棄は今でもあるが、行政による撤去や改善された場所を確認

<不法投棄防止パトロール報告書>

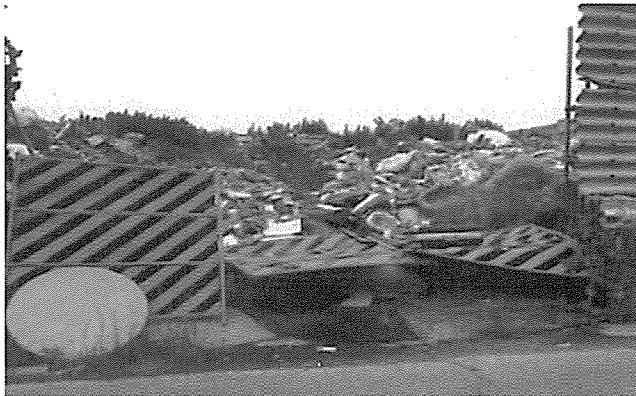
発見場所：あま市金岩

主な廃棄物・量：建設産業廃棄物(解体に伴う廃棄物)が大量に不適正保管されていた。

状況：過去2年間同所にて同じ状態である。

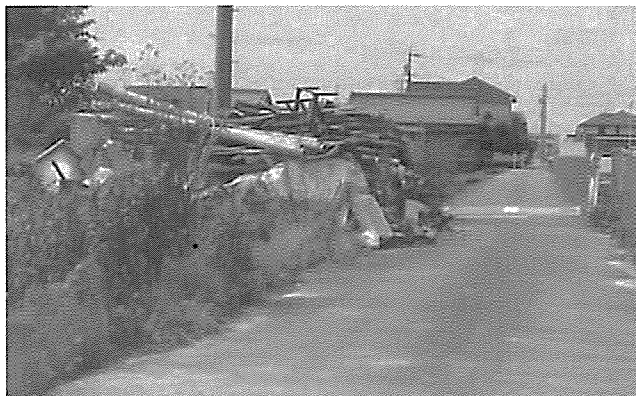
発見場所：一宮市千秋町天摩田之端地内

主な廃棄物・量：家屋解体時の廃棄物 30㎡

状況：一般道に廃棄物が散乱し道路の幅員が狭くなっている上、角地であるため安全確認が困難な状況である。

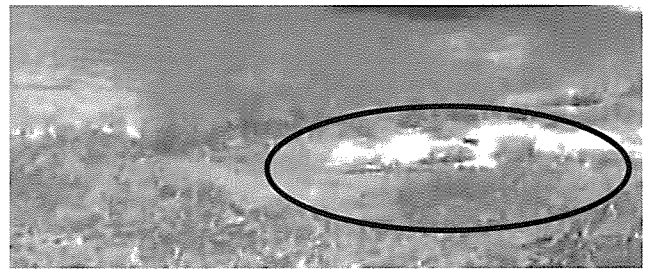
発見場所：蟹江町南二丁目地区

鍋蓋配水機場裏堤防

主な廃棄物・量：家庭ごみ 約0.2㎡

状況：これまで不法投棄をされていましたが、昨年役場により撤去され不法投棄物は現在ほぼ無し。現在のごみは漂流物 ↓ と思われる。

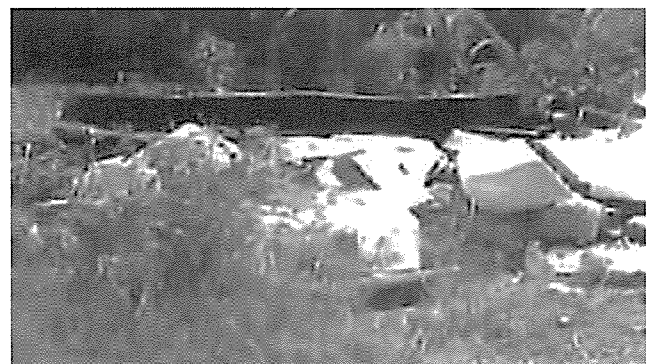
発見場所：津島市下切町中割地区

主な廃棄物・量：家庭ごみ、スポットクーラー、タイヤ等 約2㎡

状況：道路脇の空き地に不法投棄され、この場所は一時的に撤去されるが再度投棄されることが繰り返されている。
