【新聞記事】

かくはん機に落ち死亡

機械設備・有害物質の種類（起因物）	開口部
災害の種類（事故の型）	墜落・転落
被害者数	死亡者数：1人（20代） 休業者数：1人（40代）

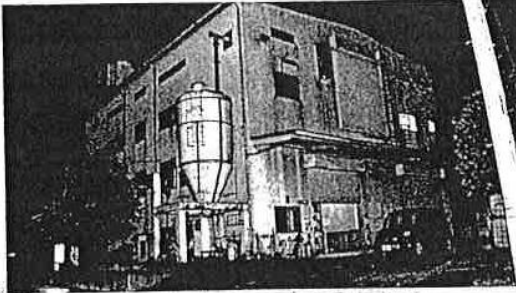
豚用の餌のかくはん機（縦約3・1メートル、横約2・7メートル）

高（約3メートル）の中に落下した。搬送先の病院で約2時間後に死亡。助けようとした男性作業員もかくはん機内で倒れ、病院に搬送されたが、意識不明の重体となっている。

かくはん機の中に食材が入っていたが機械は動いておらず、目立った外傷はなかった。署が詳しい原因を調べている。

当時の1人で、2階の工場のかくはん機の容器のボルトを外す作業をしていた。男性従業員は1階の事務所におり、が落下したことに気づいてかくはん機の中に助けに入ったという。

- ・施設への転落等防止措置
- ・作業工程及び安全措置の標準化
- ・施設への立入・点検時の安全措置
- ・事故等異常発生時の対応の標準化
- ・管理者との連絡措置の標準化
- ・事故防止に関する作業員の教育・訓練
