◆作業事故で男性死亡

機械設備・有害物質の種類（起因物）	重機（小割圧砕機）
災害の種類（事故の型）	はさまれ、巻き込まれ
被害者数	死亡者数：1人

はさまった木切れを取り除き作業中にフォークリフトのバケットが降下してはさまれる

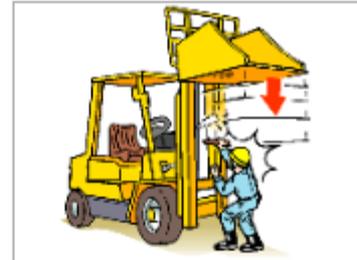
この作業を開始してまもなく、バケットからこぼれ落ちた木切れがフォークリフトのリフトシリンダーにはさまり、バケットが下降しなくなった。

そこで、被災者は、運転席から降りてフォークリフトの正面に回ってバケットの下に入り込み、バールを使ってはさまっていた木切れを取り除こうとしていたところ、バケットが急に降下してきて胸部及び腹部を打撲した。

この災害の直接の原因は、安全な措置をとらないまま、はさまっていた木切れを取り除くため、被災者がフォークリフトのバケットの下に入ったことであり、このような作業を行う場合には、万一バケットが降下しても安全なように安全ブロック等を使用することが必要である。

経営者の安全管理についての認識が希薄であったこと、フォークリフトの運転技能講習を修了した者がいなかったこと、フォークリフトの特定自主検査が一度も実施されていなかったこと等があげられる。
