【新聞記事】

ショベルカーに挟まれ死亡

機械設備・有害物質の種類（起因物）	建設機械（ショベルカー）
災害の種類（事故の型）	はさまれ・巻き込まれ
被害者数	死亡者数：1人

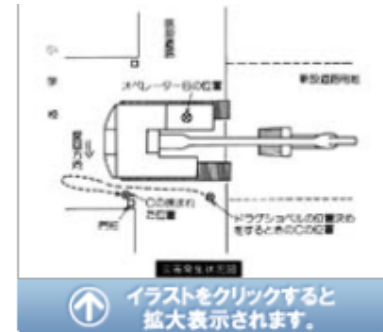
ドラグ・ショベルと門柱の間に挟まれる

この災害は道路新設工事において、ドラグ・ショベルが掘削作業を行う位置についた直後にドラグ・ショベルが旋回した際、作業者がドラグ・ショベルと隣接していた門柱との間に挟まれたものである。

ミーティング終了後、AはB、Cの2人に仕事をまかせ、他の現場に向かった。そこで、Bは校門の門柱近くの掘削場所にドラグショベルを移動し、Cの誘導により門柱に接触しないよう約20分ほどで位置決めを行った。この後、エンジン音で会話ができなかったため、Bはエンジンを止めてからCにドラグ・ショベルの後方に行って小学生がいいるか確認してくれるように頼み、再びエンジンを始動させた。このため、Cはドラグ・ショベルの後方に向かったが、その後数分してもCから何の合図もないため、Bはもう大丈夫だと判断し、後方を確認せずにドラグ・ショベルを旋回させた。このとき、ちょうど小学校の門柱のところを通りかかったCがドラグ・ショベルと門柱の間に挟まれた。

- [1] ドラグ・ショベルと接触する恐れのある個所に被災者が立ち上がったこと。
- [2] ドラグ・ショベルの運転者が、周囲の状況を十分に確認することなく旋回を行ったこと。
- [3] 作業員間の連絡調整が十分に行われていなかったこと。

- ドラグ・ショベルの運転者は、運転を開始する前に、作業半径内に人がいないことを確認し、さらに警報を発するなどして運転の開始を知らせること。
- 作業開始に先立ち、作業内容、合図方法等を打ち合わせておくこと。
- ショベルに接触する恐れのある箇所については、作業前にトラロープ等により立入禁止にしておくこと。
- 現場監督者は上記の事項について指示をしておくこと。
